## **Diagnostyka drzewa – kasztanowca przy zastosowaniu tomografu sonicznego**

Bielsko-Biała, ul. Sienkiewicza/Mickiewicza

Tomografia akustyczna pnia wraz z opisem wyników

2 grudnia 2024 r.

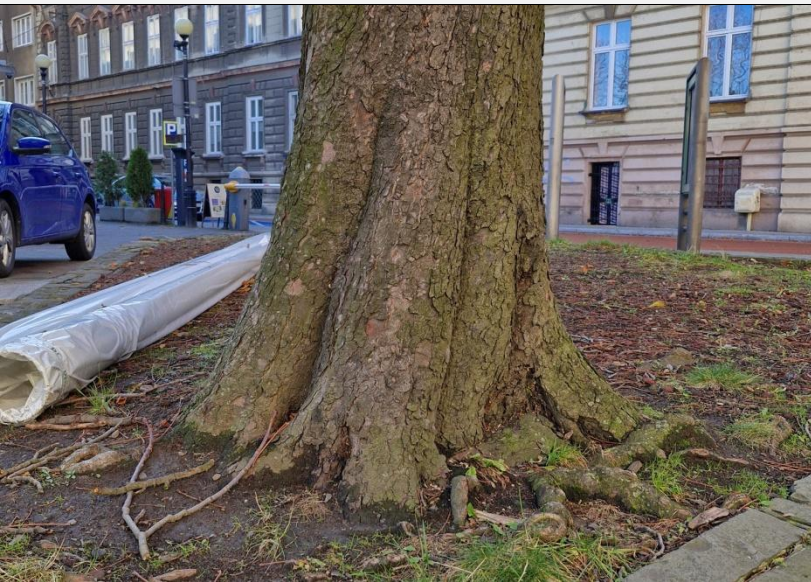
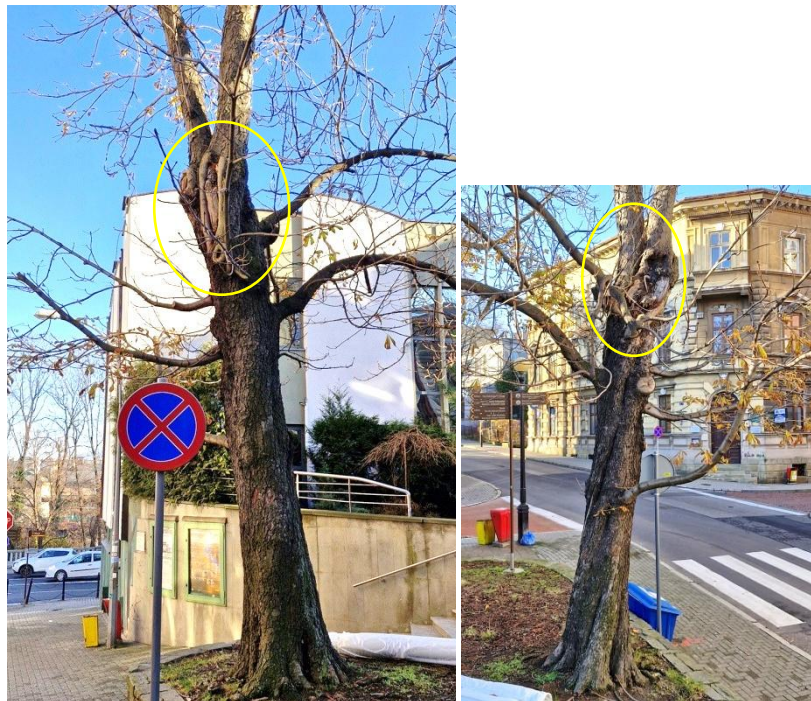
| Drzewo rośnie na ograniczonym murem skweru, pomiędzy schodami a chodnikiem. Jedyna wolna przestrzeń do rozwoju to zachodnia część, zdominowana już przez sąsiadującego, większego kasztanowca. Korzenie widoczne wokół pnia. | | | |

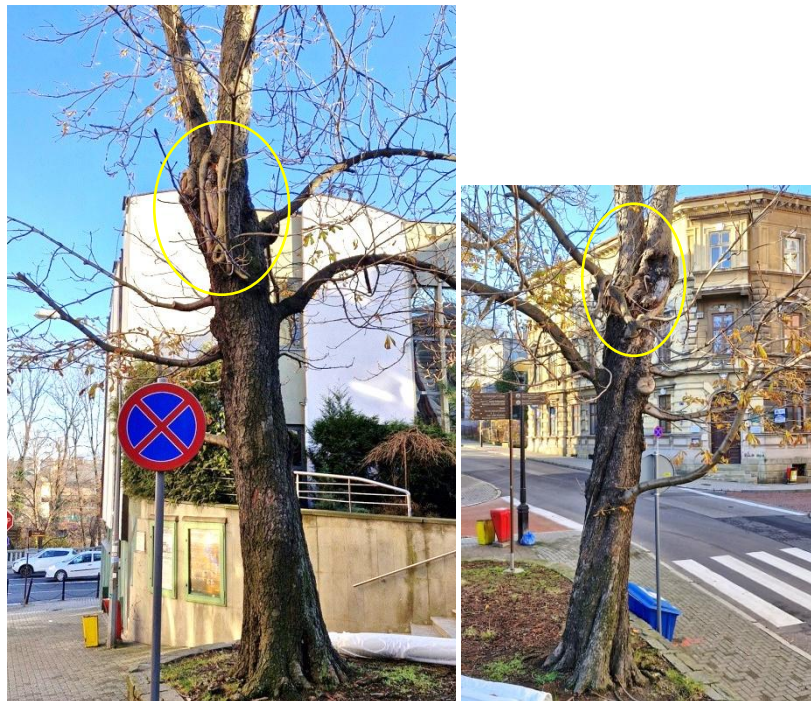
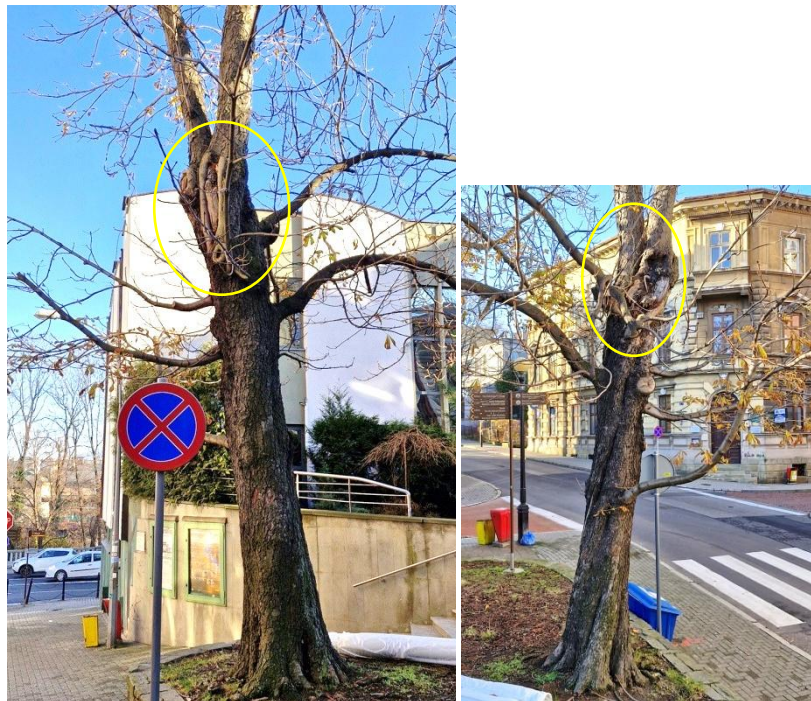
| ODZIOMEK | | | | | <div>DOKUMENTACJA FOTOGRAFICZNA</div> | |
|---|---|---|---|---|---|---|
| Nabiegi korzeniowe wyraźne. Rozkład wewnętrzny na powierzchni ok 50% [tomografia]. Ubytek wewnętrzny zamknięty. | | | | | | |
| Pień rozwidlony na wys. 4,2 m (E/W). Rozwidlenie v-kształtne z rozkładem. Poniżej rozwidlenia od strony E głęboka rana po odłamanych niższych konarach. Na przewodniku W podłużna, kalusująca rana po odłamanych konarze. Oba przewodniki silnie zredukowane. Na wszystkich konarach widoczne rany po cięciach. | | | | | | |
| Pochylenie pnia natrualne – odsunięcie od korony sąsiadującego drzewa. | | | | | | |

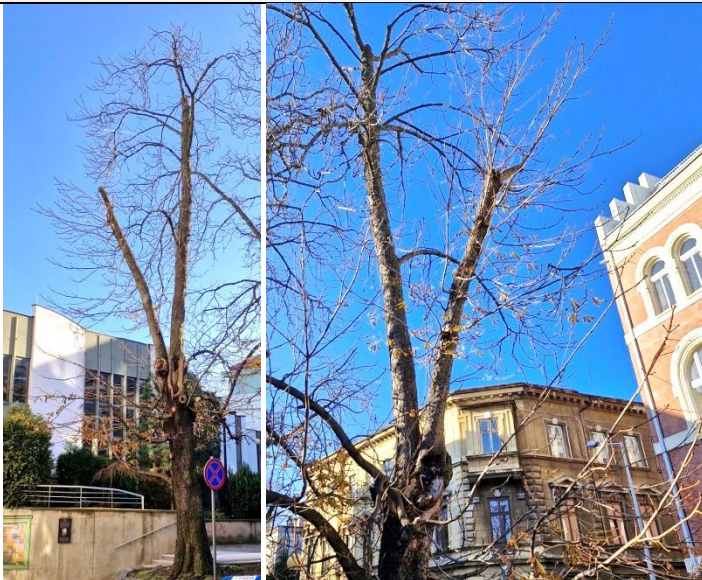
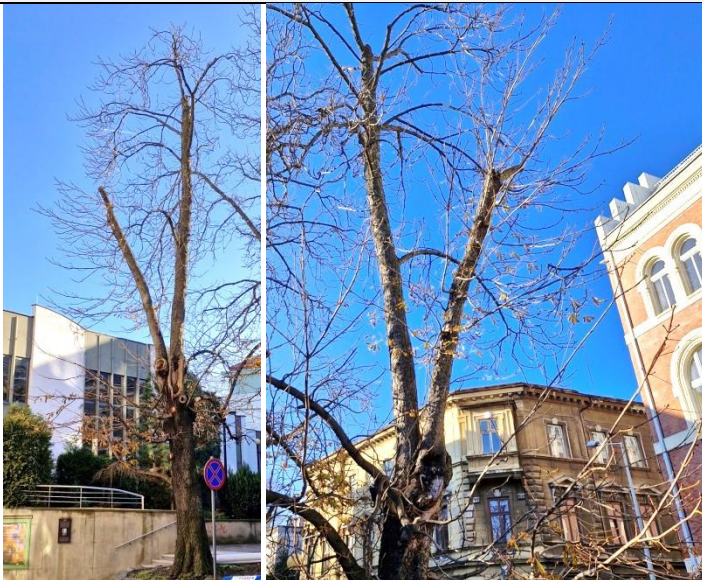
| ODZIOMEK | | | | | <div>DOKUMENTACJA FOTOGRAFICZNA</div> | |
|---|---|---|---|---|---|---|
| Korona rzadka, nieregularna. Widoczne rany i blizny po silnych cięciach. | | | | | | |

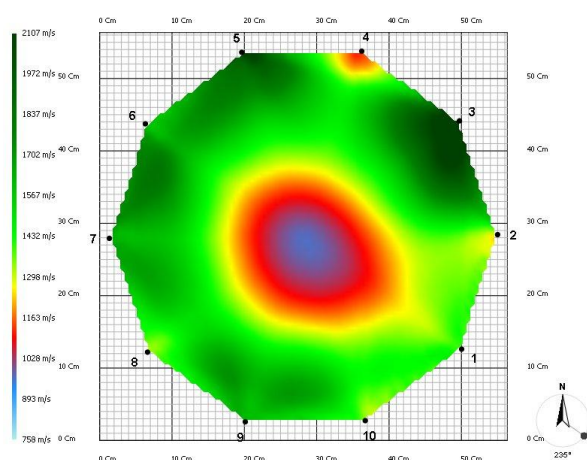
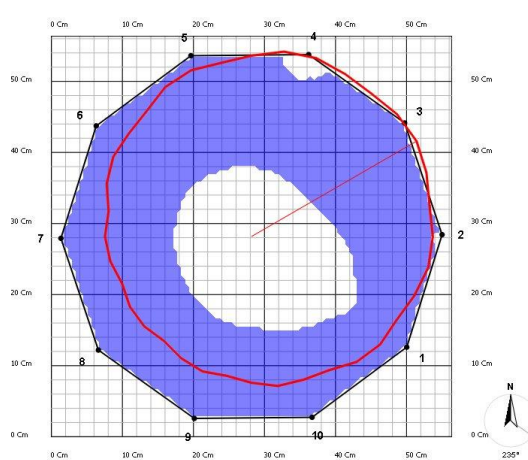
**Warstwa 4m - Mapa 2D**

Tomogram warstwy pod rozwidleniem pokazuje 20% rozkład i wskazuje bardzo wysoki współczynnik bezpieczeństwa pod kątem podatności na złamanie pnia w tym miejscu.

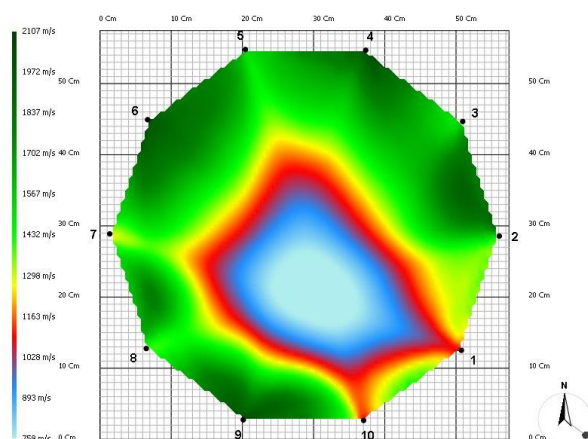
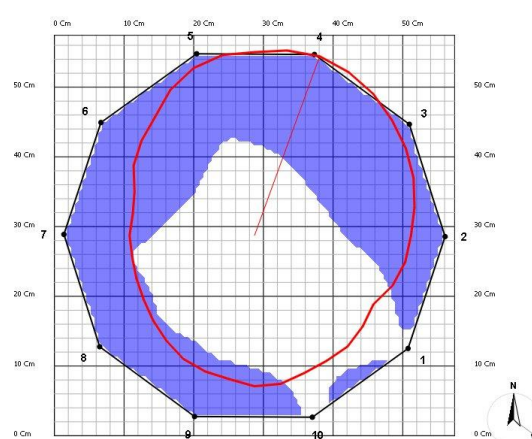
*Warstwa 170 - Mapa 2D*

Tomogram na wysokości 170 cm ukazuje prawie 40% rozkład pnia z bardzo cienką warstwą zdrowego drewna od strony SE. Przebiega tam listwa zbudowana z tkanki przyrannej, która zarosła jakieś stare pęknięcie. Ilość zdrowego drewna zapewnia jednak wystarczającą wytrzymałość na złamanie na tej wysokości.

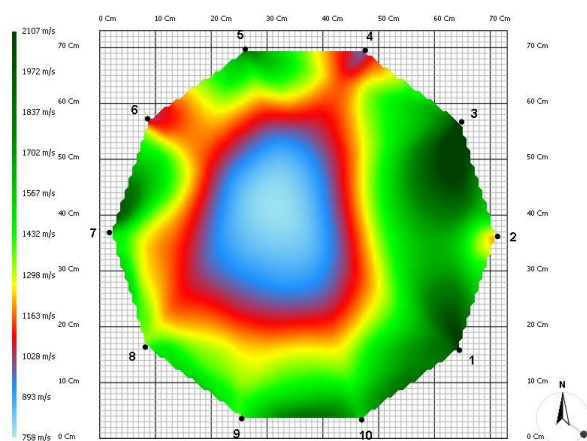
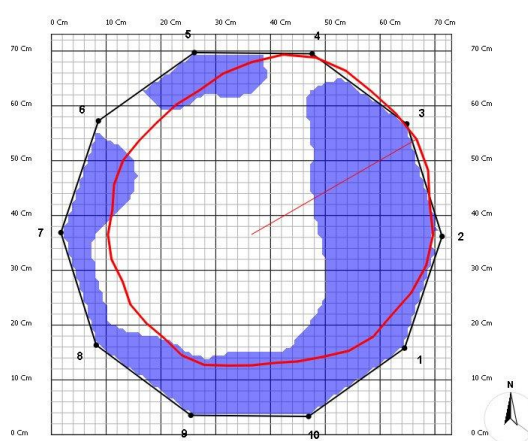
Warstwa 40 - Mapa 2D

Ubytek wewnętrzny powyżej warstwy odziomkowej sięga 50%. Proces rozkładu jest dość zaawansowany, na chwilę obecną nie stanowi jednak ryzyka złamania pnia. Jak na pozostałych warstwach współczynnik bezpieczeństwa dużo powyżej wymaganego minimum 150%.

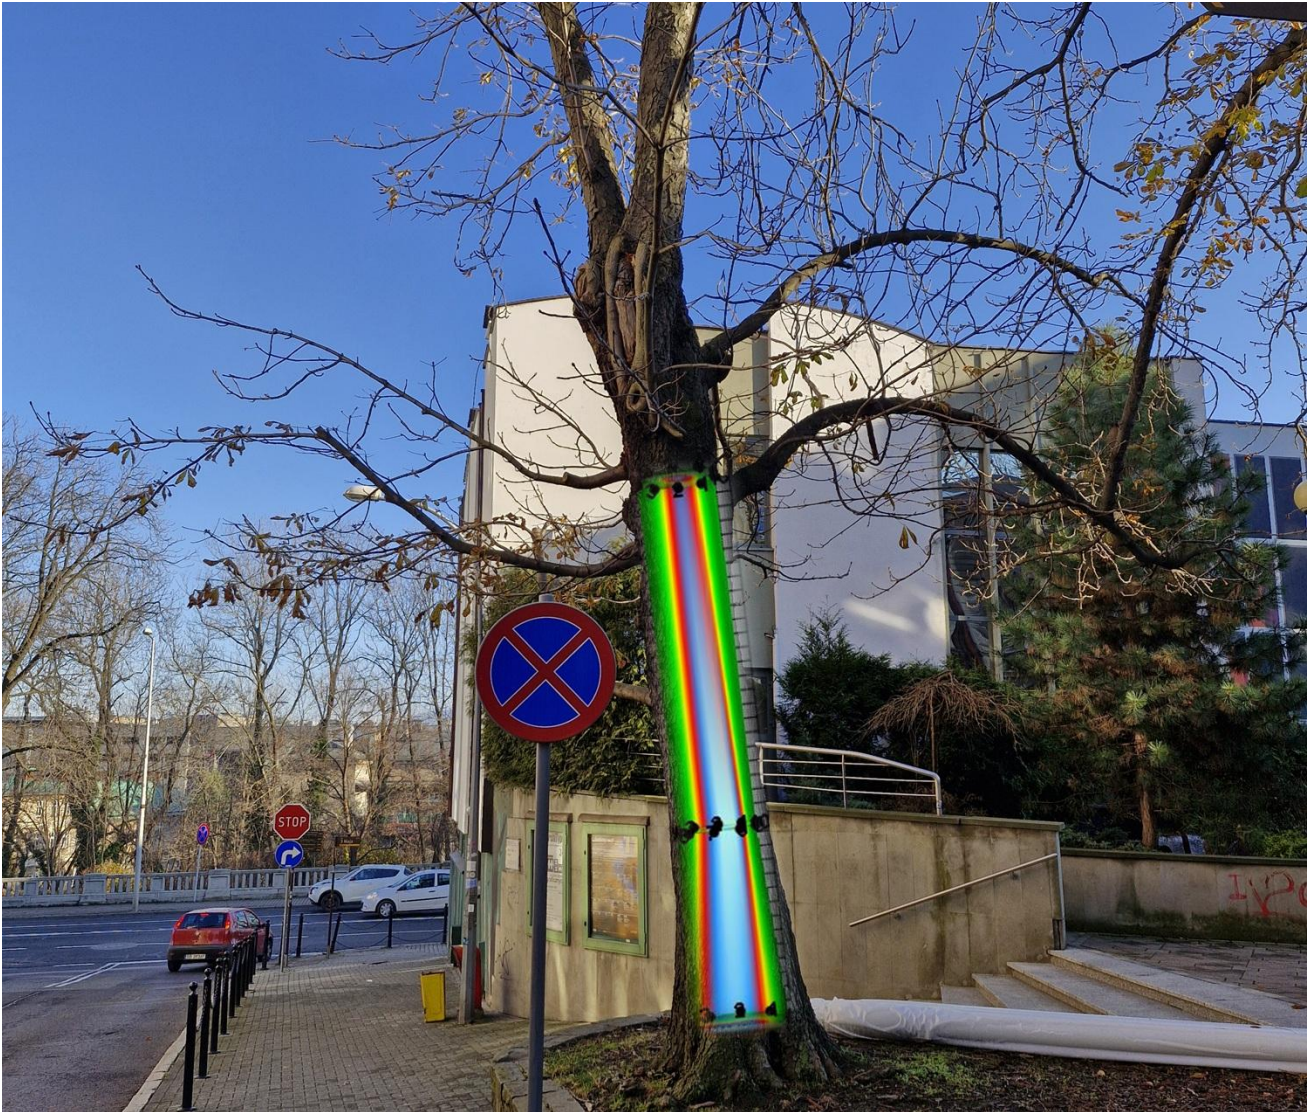
*Pień kasztanowca od strony W. Nałożony tomogram ukazuje przebieg ubytku kominowego.*

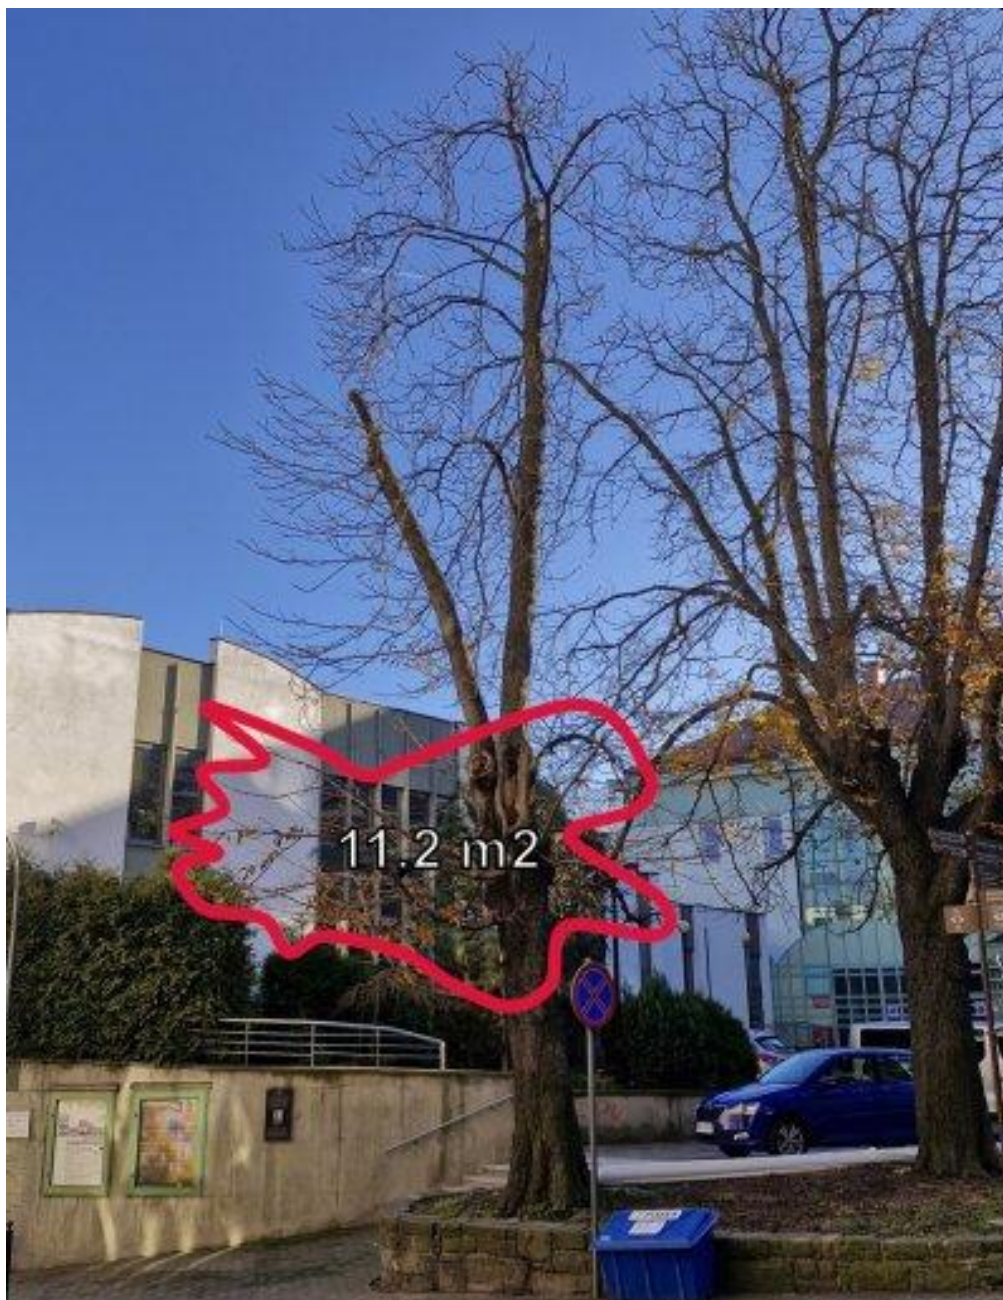
*Poglądowa redukcja konarów w osłabionym rozwidleniu*

| 1. Redukcja wysokości - do rozwidlenia | | | |
| 2. Alternatywnie wycinka drzewa | | | |

Ze względu na stan i lokalizację drzewo kwalifikuje się do wycięcia. Wycinkę można ograniczyć do redukcji pnia do wysokości rozwidlenia i pozostawienie konarów, które wyrastają poniżej.

W przypadku pozostawienia zredukowanego pnia konieczne będzie kontrolne prześwietlenie za 24 miesiące w celu ustalenia postępu procesu rozkładu.

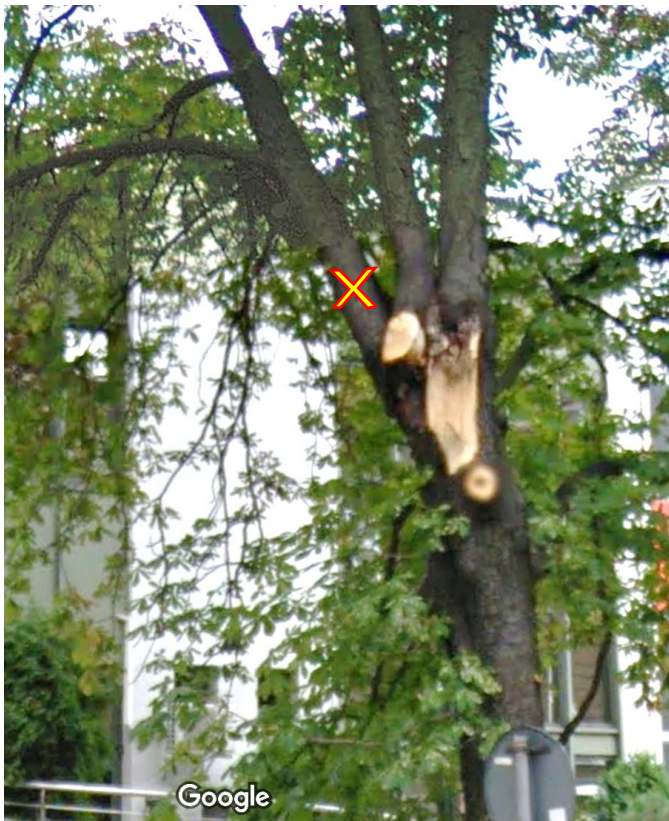
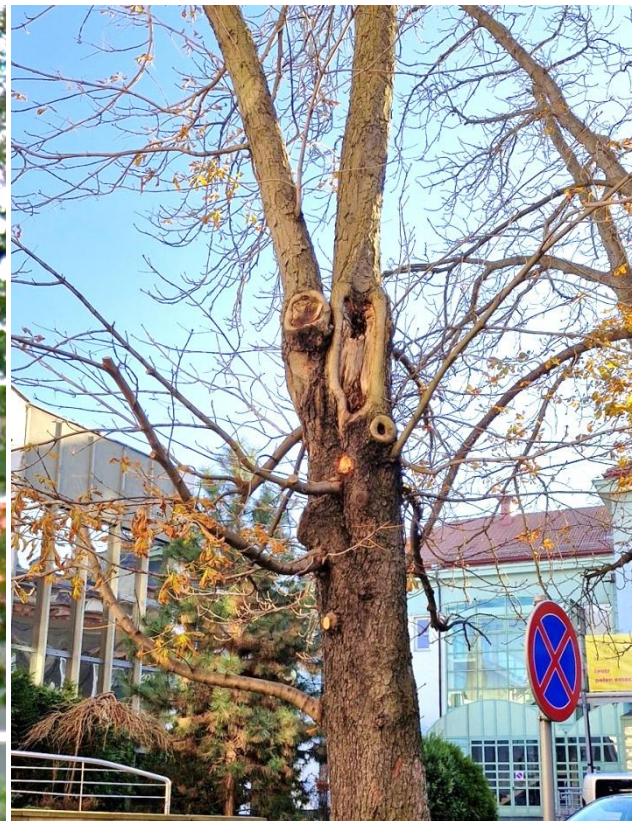
Odlamanie konaru E

Rozwidlenie przewodników na wys. 4,2 m z obu stron sąsiaduje z rozległymi ranami i pęknięciami oraz znajduje się na szczycie przewodnika z ubytkiem kominowy m na całej długości. Od strony N widoczne blizny po cięciach redukcyjnych, od strony W i E rany po konarach odłamanych. Nie rokuje to na prawidłowy i bezpieczny dla otoczenia rozwój obu przewodników. Sytuacja taka stwarza wysokie ryzyko odłamania się krótszego, wschodniego konaru, a w przyszłości złamanie się konaru zachodniego.

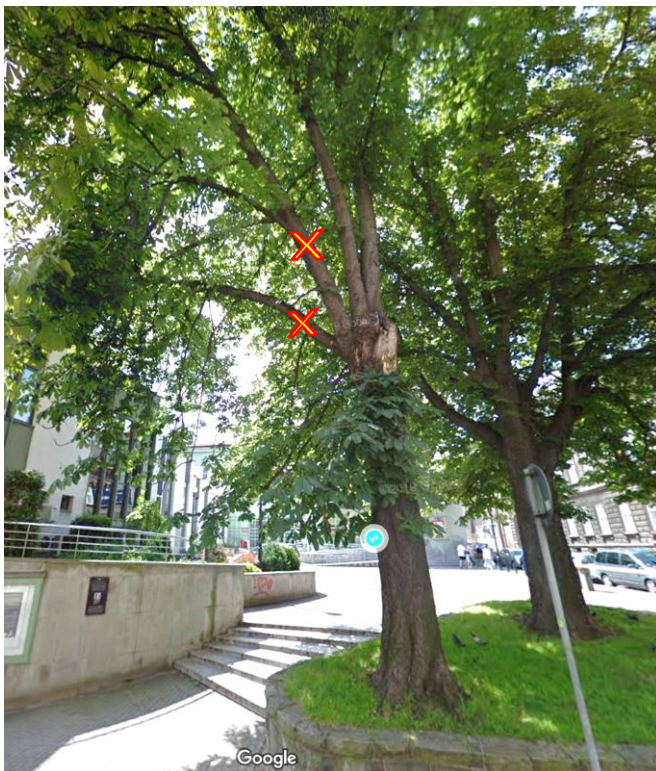
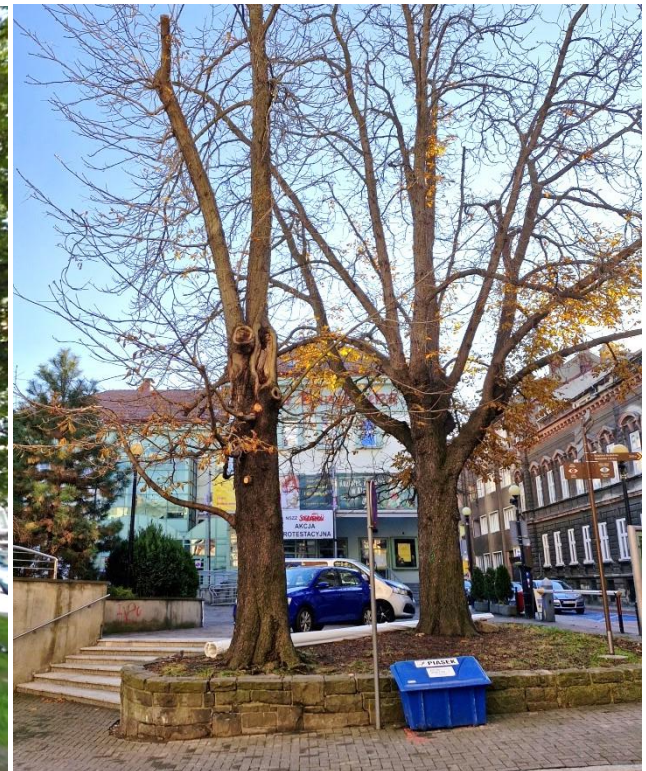
Widoczny brak dwóch niższych wschodnich konarów
