## **Diagnostyka drzewa – kasztanowca przy zastosowaniu tomografu sonicznego**

Bielsko-Biała, ul. Sienkiewicza/Mickiewicza

Tomografia akustyczna pnia wraz z opisem wyników

2 grudnia 2024 r.

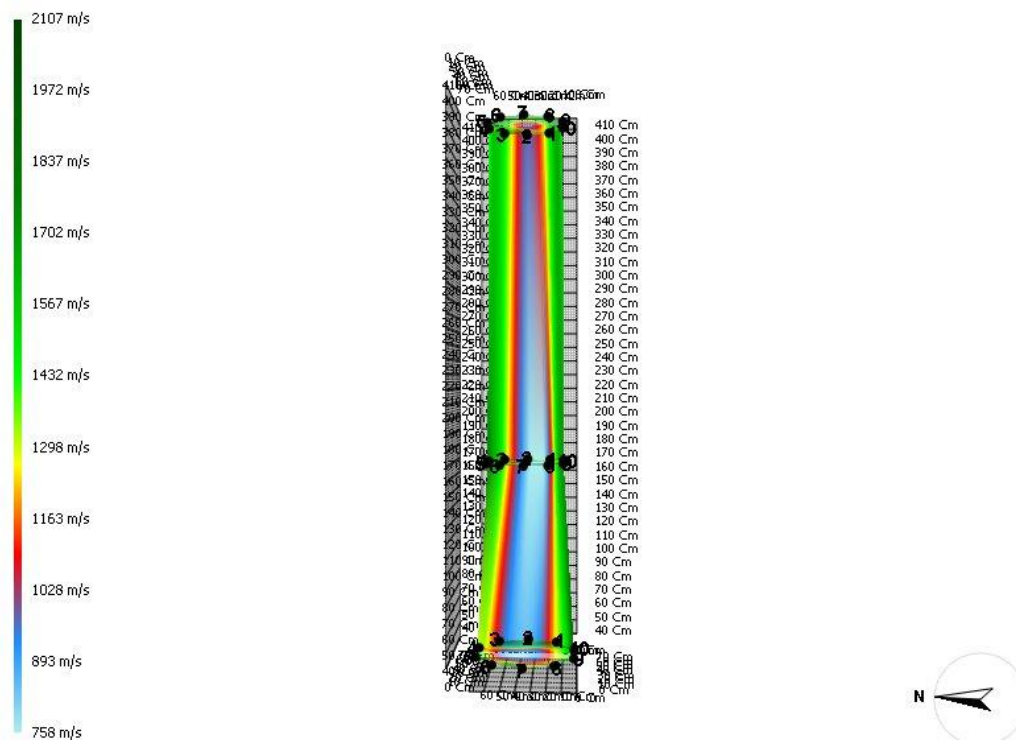
*Tomogram wielowarstwowy*

Tomogram na wysokości 170 cm ukazuje prawie 40% rozkład pnia z bardzo cienką warstwą zdrowego drewna od strony SE. Przebiega tam listwa zbudowana z tkanki przyrannej, która zarosła jakieś stare pęknięcie. Ilość zdrowego drewna zapewnia jednak wystarczającą wytrzymałość na złamanie na tej wysokości.

Ubytek wewnętrzny powyżej warstwy odziomkowej sięga 50%. Proces rozkładu jest dość zaawansowany, na chwilę obecną nie stanowi jednak ryzyka złamania pnia. Jak na pozostałych warstwach współczynnik bezpieczeństwa dużo powyżej wymaganego minimum 150%.
